# 古民家再生総合調査報告書

依頼者名 I様 所有者名 I様 (敬称略)  
物件所在地 千葉県南房総市  
古民家鑑定 2023年12月10日 床下調査日 2023年12月10日 伝統耐震診断日 2023年12月10日  
延べ床面積 123.3 平米 構法 伝統構法 築年数 推定150年 (推定)

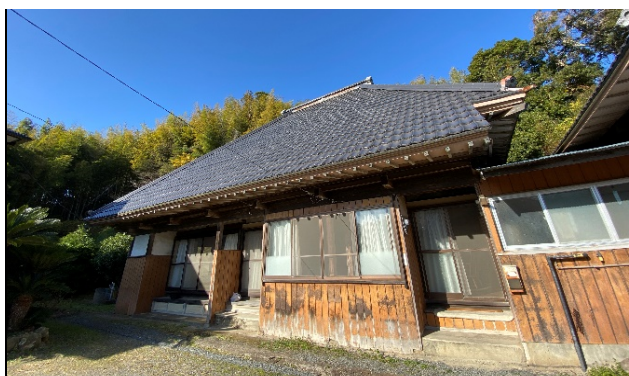
写真番号 3 調査場所 南建物外観

状況メモ: 壁の変色は見られるものの、状態としては悪くありません。

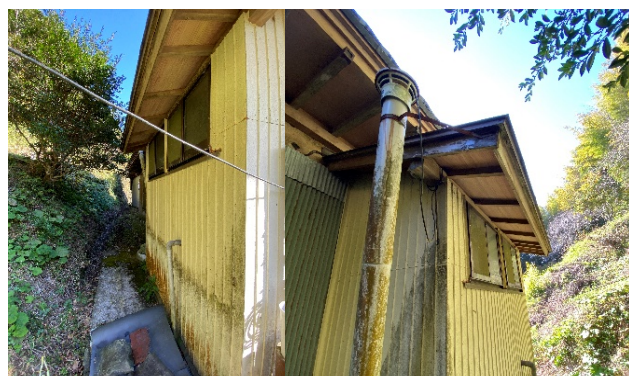
写真番号 4 調査場所 北建物外観

状況メモ: 裏山の湿気がこもる場所で外壁の劣化が見られました。

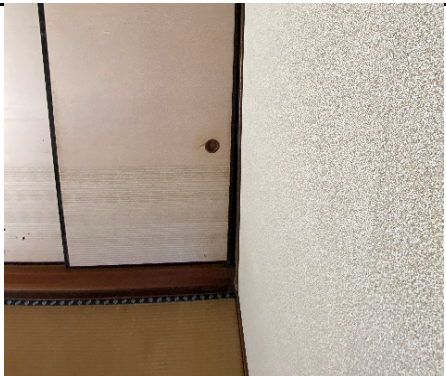
| 写真番号 | 1 | 部屋名 | ①和室 |

| 状況メモ：沈下による歪み | | | |

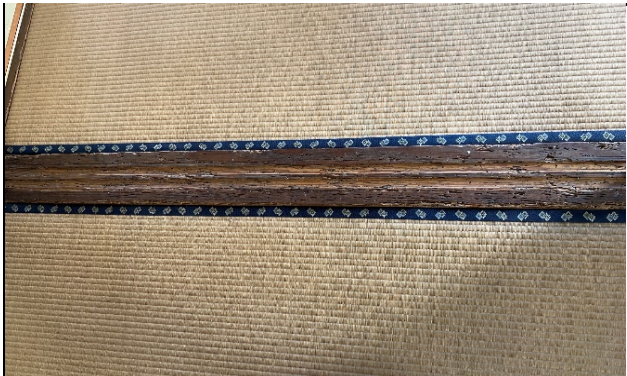
| 写真番号 | 2 | 部屋名 | ①②和室 |

| 状況メモ：敷居の摩耗 | | | |

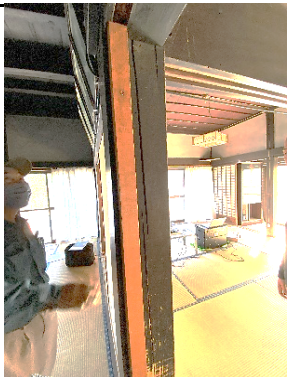
| 写真番号 | 3 | 部屋名 | ①②和室 |

| 状況メモ：柱の亀裂 | | | |

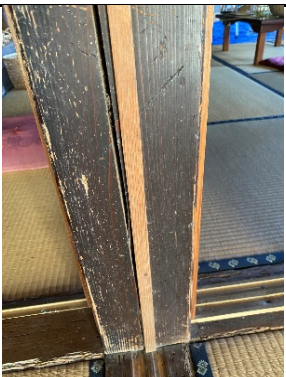
| 写真番号 | 4 | 部屋名 | ③和室15帖 |

| 状況メモ：柱の亀裂 | | | |

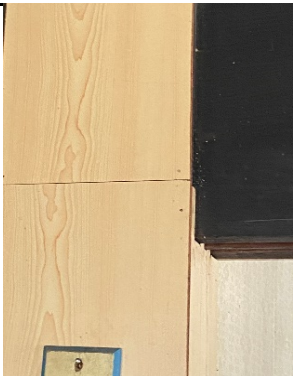
| 写真番号 | 5 | 部屋名 | ③和室15帖 |

| 状況メモ：大黒柱へのベニヤ板貼付け | | | |

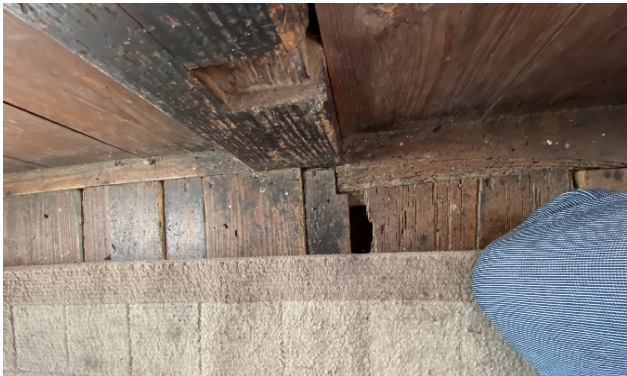
| 写真番号 | 6 | 部屋名 | ④広縁 床 |

| 状況メモ：床・柱の欠損 | | | |

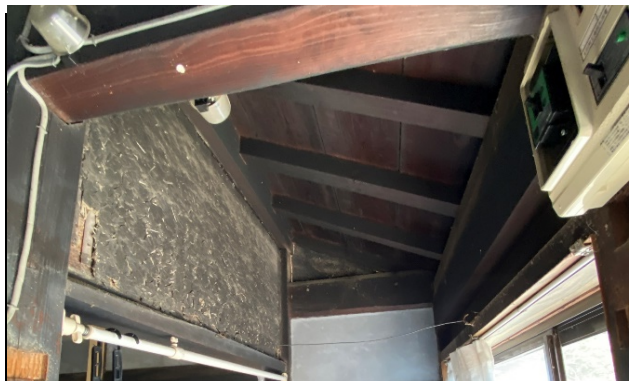
| 写真番号 | 7 | 部屋名 | ④広縁上部壁 |

| 状況メモ：損傷あり | | | |

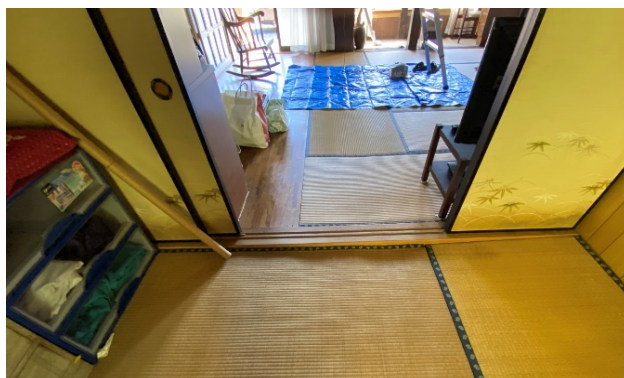
| 写真番号 | 8 | 部屋名 | ⑦和室 |

| 状況メモ：敷居・床の傷みが激しい | | | |

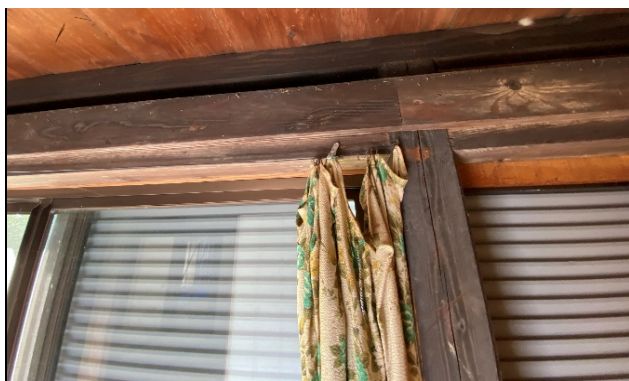
| 写真番号 | 9 | 部屋名 | ⑨廊下 |

| 状況メモ：柱の亀裂 | | | |

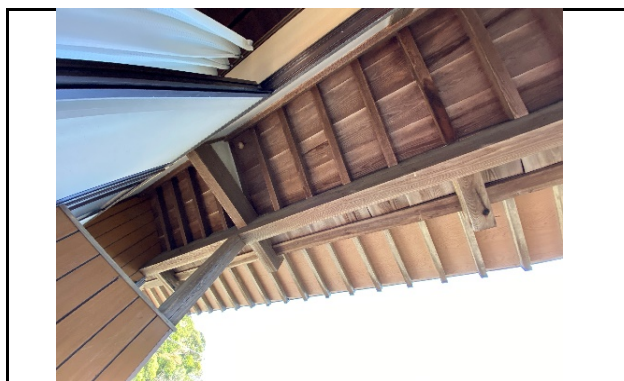
| 写真番号 | 10 | 調査場所 | 南：軒下 |

| 状況メモ：写真では見えにくいですが、板のずれ | | | |

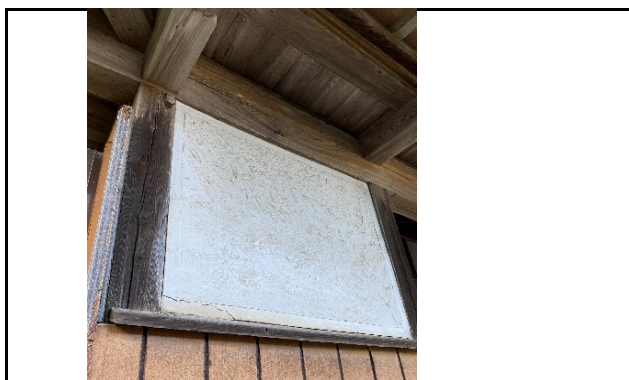
| 写真番号 | 11 | 調査場所 | 外（南） |

| 状況メモ：ひび割れ | | | |

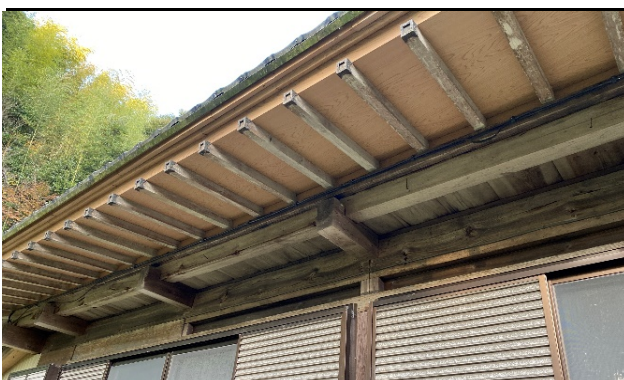
| 写真番号 | 12 | 調査場所 | 外（西） |

| 状況メモ：梁のひび割れ | | | |

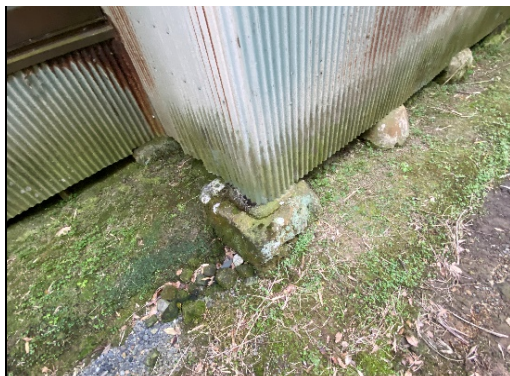
| 写真番号 | 13 | 調査場所 | 外（北） |

| 状況メモ：湿気による錆、石基礎の劣化 | | | |

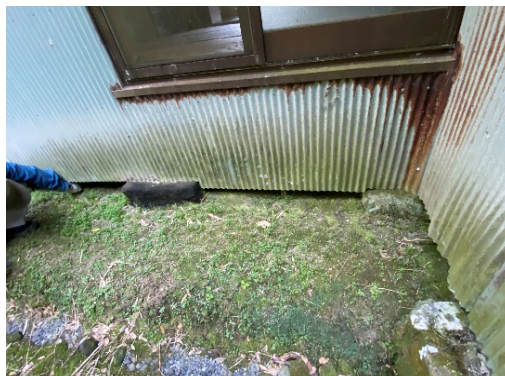
| 写真番号 | 14 | 調査場所 | 外（北） |

| 状況メモ：湿気による錆 | | | |

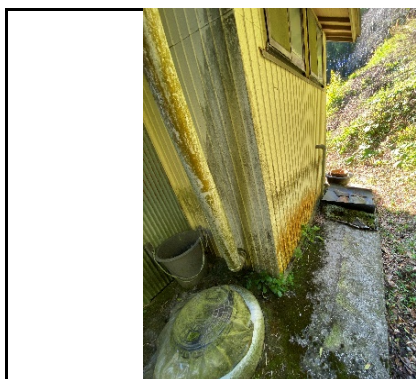
| 写真番号 | 15 | 調査場所 | 外（北） |

| 状況メモ：湿気による劣化 | | | |

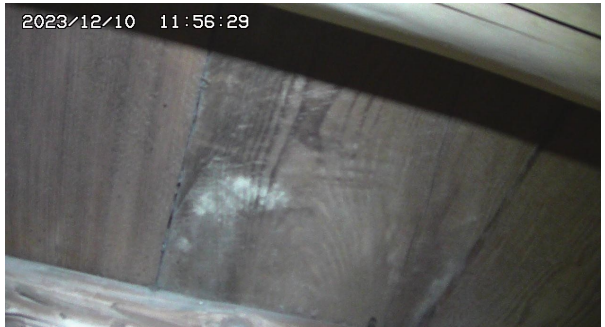
| 写真番号 | 16 | 部屋名 | 和室6帖 |

基本的に床下の通気は良いのですが、一部通気が滞っている場所があります。通気の悪い部分にはコケが多く見られます。コケのある部分には腐朽菌も繁殖しやすいのでその部分の腐朽が進みます。白蟻の生息は見られませんでした。周辺には間違いなく生息しており、過去床束や土台に被害を受けた形跡が見られます。また見えない部分も、通気が滞っている部分は被害の可能性があります。東側に通気が抜ける場所を作れば西側の通気も緩和されると思います。北側の部屋は室内換気が滞っている可能性があります。床板の劣化現象は、床下の湿気と相まって起こっている可能性があります。室内換気も定期的に行う意識を持ってください。

| 床板白色腐朽菌 | | | |

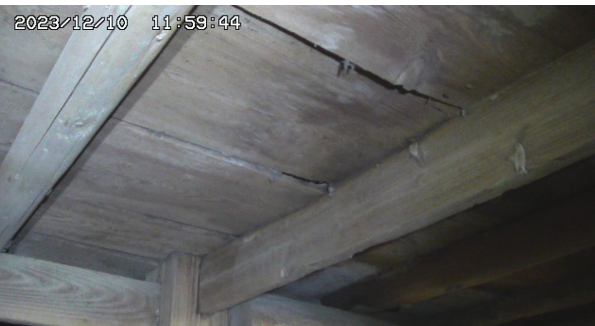
| 写真番号 | 17 | 部屋名 | 和室6帖 |

| 床板劣化状況 | | | |

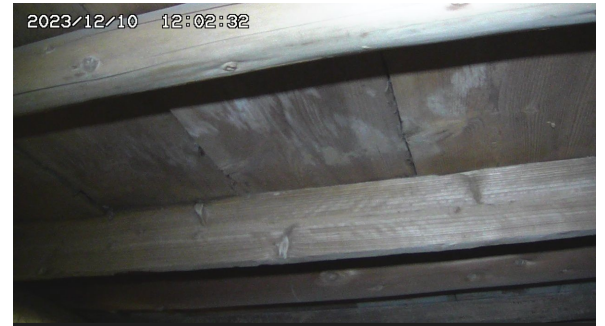
| 写真番号 | 18 | 部屋名 | 和室6帖 |

| 床板劣化状況 | | | |
