# 古民家再生総合調査報告書

依頼者名 I様 所有者名 I様 (敬称略)  
物件所在地 千葉県南房総市  
古民家鑑定 2023年12月10日 床下調査日 2023年12月10日 伝統耐震診断日 2023年12月10日  
延べ床面積 123.3 平米 構法 伝統構法 築年数 推定150年 (推定)

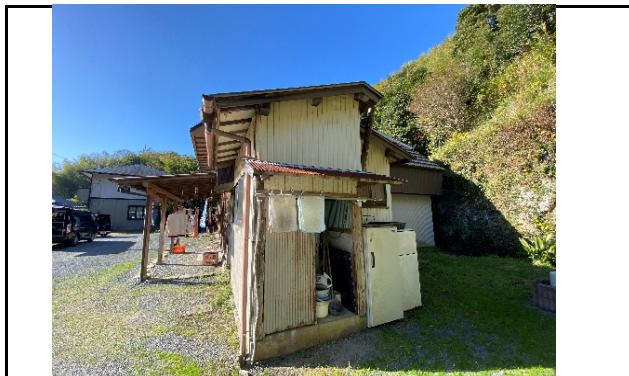
写真番号 1 調査場所 東建物外観

状況メモ: 東側には別棟があり全般的に土間となっています。

（土間棟は今回は調査対象外）

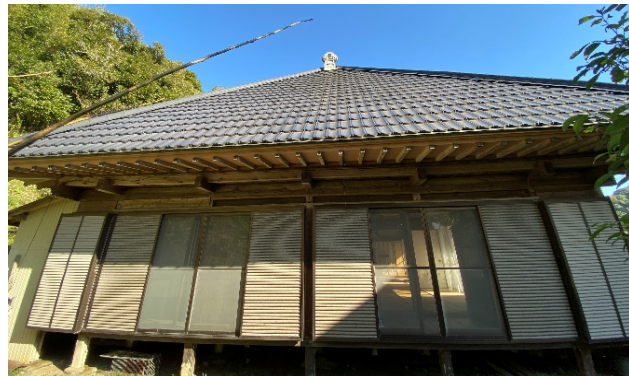
写真番号 2 調査場所 西建物外観

状況メモ: 床下の大きな梁が確認できます。

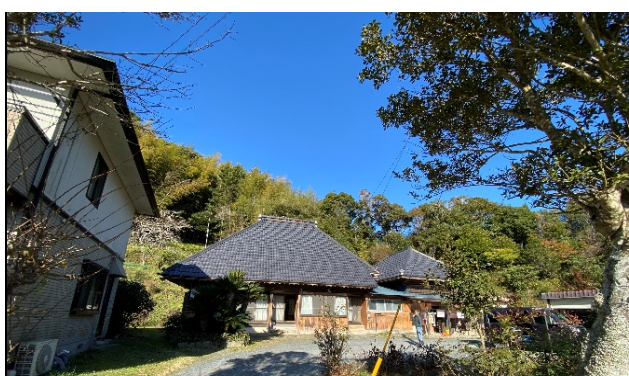
写真番号 5 調査場所 建物外観

状況メモ: 2棟あるうちの左が母屋、右が土間棟と並びます。
