# 古民家再生総合調査報告書

依頼者名 I様 所有者名 I様 (敬称略)  
物件所在地 千葉県南房総市  
古民家鑑定 2023年12月10日 床下調査日 2023年12月10日 伝統耐震診断日 2023年12月10日  
延べ床面積 123.3 平米 構法 伝統構法 築年数 推定150年 (推定)

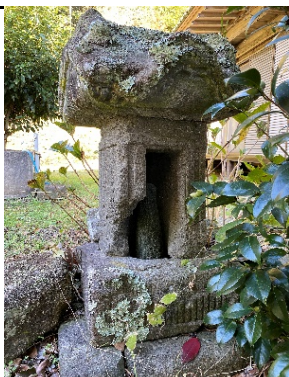
写真番号 9 調査場所 建物外観

状況メモ：このお屋敷の象徴的な守り神であることがわかりました。

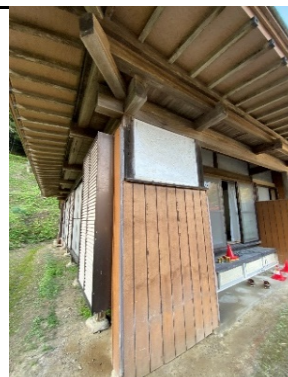
写真番号 10 調査場所 建物外観

状況メモ：壁の変色は見られるものの、状態としては悪くありません。

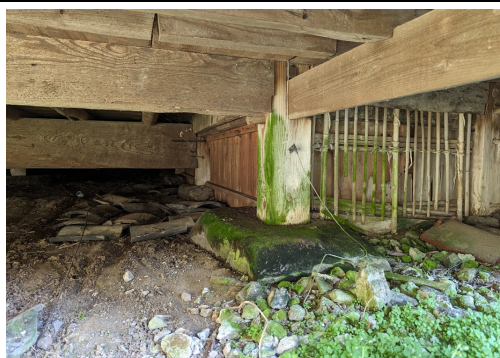
| 写真番号 | 4 | 調査場所 | 西側 |

| コケの発生 | | | |

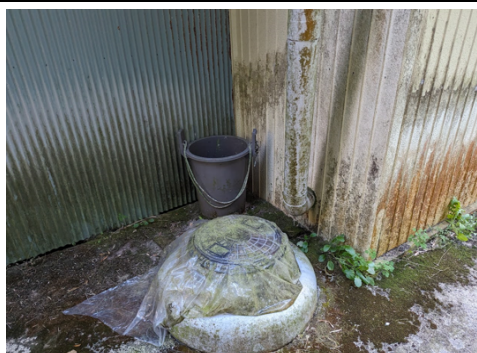
| 写真番号 | 5 | 調査場所 | 北側外壁 |

| 湿気によるカビ、コケの発生 | | | |

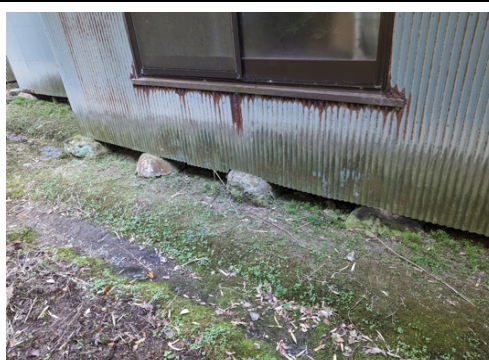
| 写真番号 | 6 | 調査場所 | 北側外壁 |

| 湿気によるコケ、トタンの錆発生 | | | |

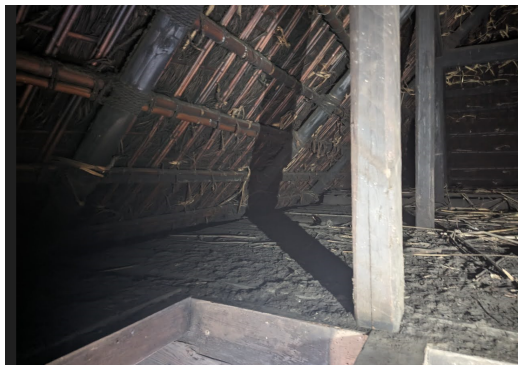
| 写真番号 | 7 | 部屋名 | 小屋裏状況 |

| 床埃掃除要 | | | |

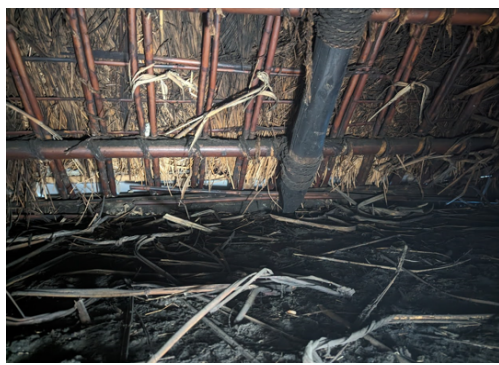
| 写真番号 | 8 | 部屋名 | 小屋裏状況 |

| 床埃掃除要 | | | |

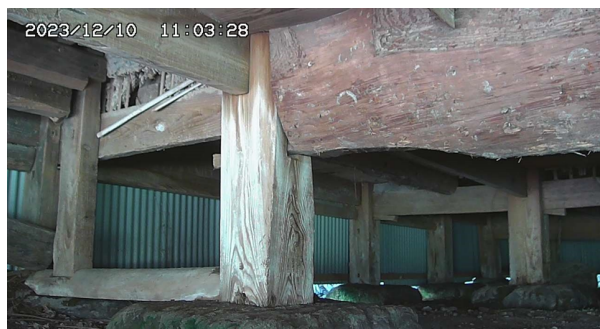
| 写真番号 | 9 | 部屋名 | 和室8帖北側 |

| 束、大引状況、やや湿気が感じられる。 | | | |

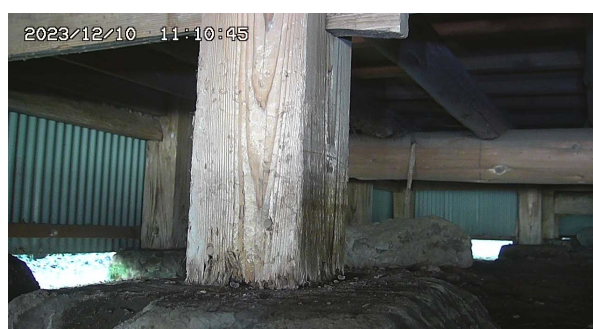
| 写真番号 | 10 | 部屋名 | 和室8帖北側 |

基本的に床下の通気は良いのですが、一部通気が滞っている場所があります。通気の悪い部分にはコケが多く見られます。コケのある部分には腐朽菌も繁殖しやすいのでその部分の腐朽が進みます。白蟻の生息は見られませんでした。周辺には間違いなく生息しており、過去床束や土台に被害を受けた形跡が見られます。また見えない部分も、通気が滞っている部分は被害の可能性があります。東側に通気が抜ける場所を作れば西側の通気も緩和されると思います。北側の部屋は室内換気が滞っている可能性があります。床板の劣化現象は、床下の湿気と相まって起こっている可能性があります。室内換気も定期的に行う意識を持ってください。

| 床束下部、蟻害有 | | | |

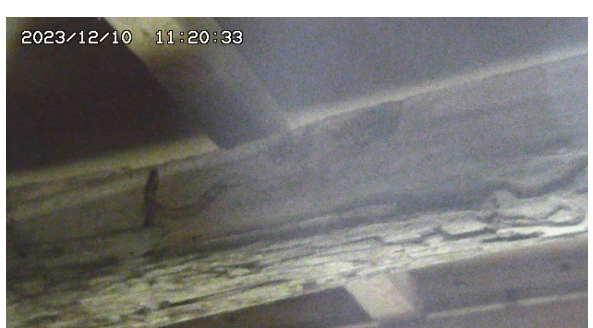
| 写真番号 | 12 | 部屋名 | 和室5.5帖 |

| 蟻害有 | | | |

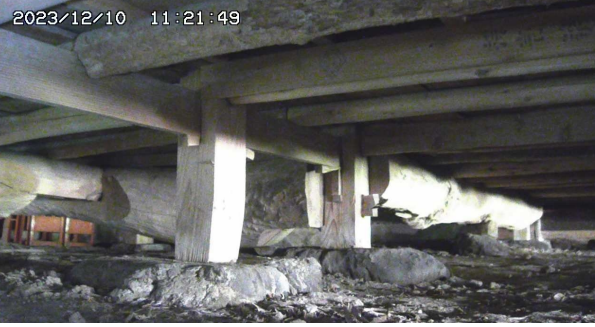
| 写真番号 | 13 | 部屋名 | 和室5.5帖 |

| 大引状況良好 | | | |

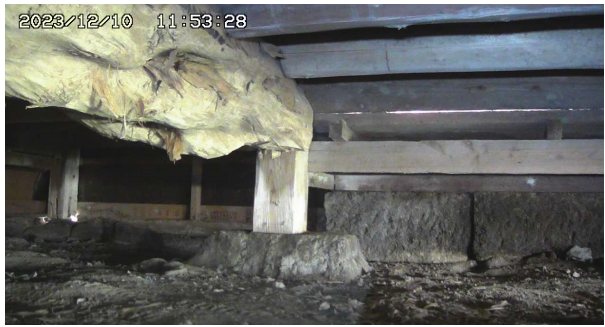
| 写真番号 | 14 | 部屋名 | 和室15帖 |

| 良好 | | | |

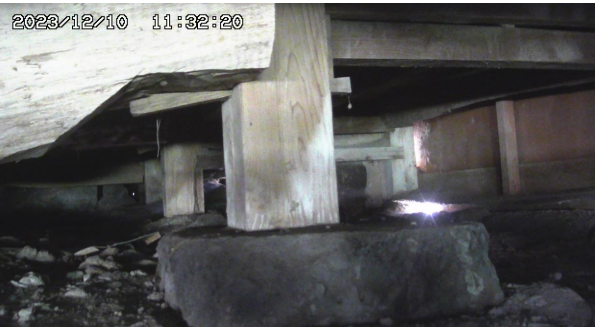
| 写真番号 | 15 | 部屋名 | 板の間 |

| 通気悪、残材多い | | | |
